RAPPORT DE MISSION DE REPERAGE  
DES MATERIAUX ET PRODUITS  
CONTENANT DE L'AMIANTE POUR  
L'ETABLISSEMENT DU CONSTAT ETABLI  
A L'OCCASION DE LA VENTE D'UN  
IMMEUBLE BATI

Numéro d'offre : **68993**  
Numéro de commande : **C23056732**  
Numéro de rapport (n° de tâche) : T230082458  
Date : **05/09/2023**

**Bâtiment**  
**CIS**  
**301 route DE DIEPPE**  
**76950 LES GRANDES-VENTES**

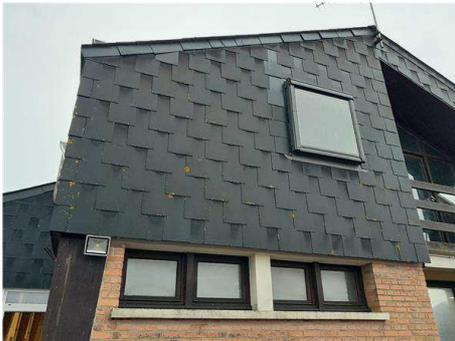
<b>PRELEVEMENT : P001</b>		
<b>Emplacement</b>

Nom du client	Numéro de dossier	Partie d'ouvrage
SCE DEPARTEMENTAL INCENDIE ET SECOURS		Extérieur - Façades
Matériau	Date de prélèvement	Nom de l'opérateur
Ardoises composites	24/08/2023	BEAUFILS Baptiste
<b>Localisation</b>		
Bardages - Murs		
<b>Résultat amiante</b>		
<b>Absence d'amiante</b>		
<b>DESCRIPTION DU PRELEVEMENT :</b>		
<b>Objet</b>		
Ardoises composites		
<b>DETAIL DES COUCHES DU PRELEVEMENT :</b>		
Référence Couche	Description visuelle	Epaisseur (cm)
RAW PRODUCT	Matériau de type peinture (noir) ; matériau dur de type ardoise (fibreuse) (gris)	0
<b>DETAIL DES RESULTATS :</b>		
Référence Couche	PV analyse Amiante	Conclusion amiante
RAW PRODUCT	AR-23-NM-100618-01	Fibres d'amiante non détectées

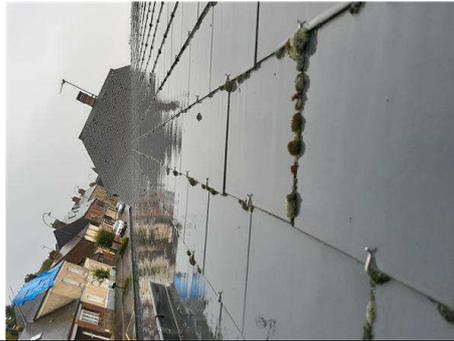
## PRELEVEMENT : P002

<b>Nom du client</b>	<b>Numéro de dossier</b>	<b>Partie d'ouvrage</b>
SCE DEPARTEMENTAL INCENDIE ET SECOURS		Extérieur - Toiture
<b>Matériau</b>	<b>Date de prélèvement</b>	<b>Nom de l'opérateur</b>
Ardoises composites	24/08/2023	BEAUFILS Baptiste

Ardoises - Toiture

**Absence d'amiante**

Ardoises composites

Référence Couche	Description visuelle	Epaisseur (cm)
RAW PRODUCT	Matériau de type peinture (noir) ; matériau dur de type ardoise (fibreuse) (gris)	0

Référence Couche	PV analyse Amiante	Conclusion amiante
RAW PRODUCT	AR-23-NM-100618-01	Fibres d'amiante non détectées

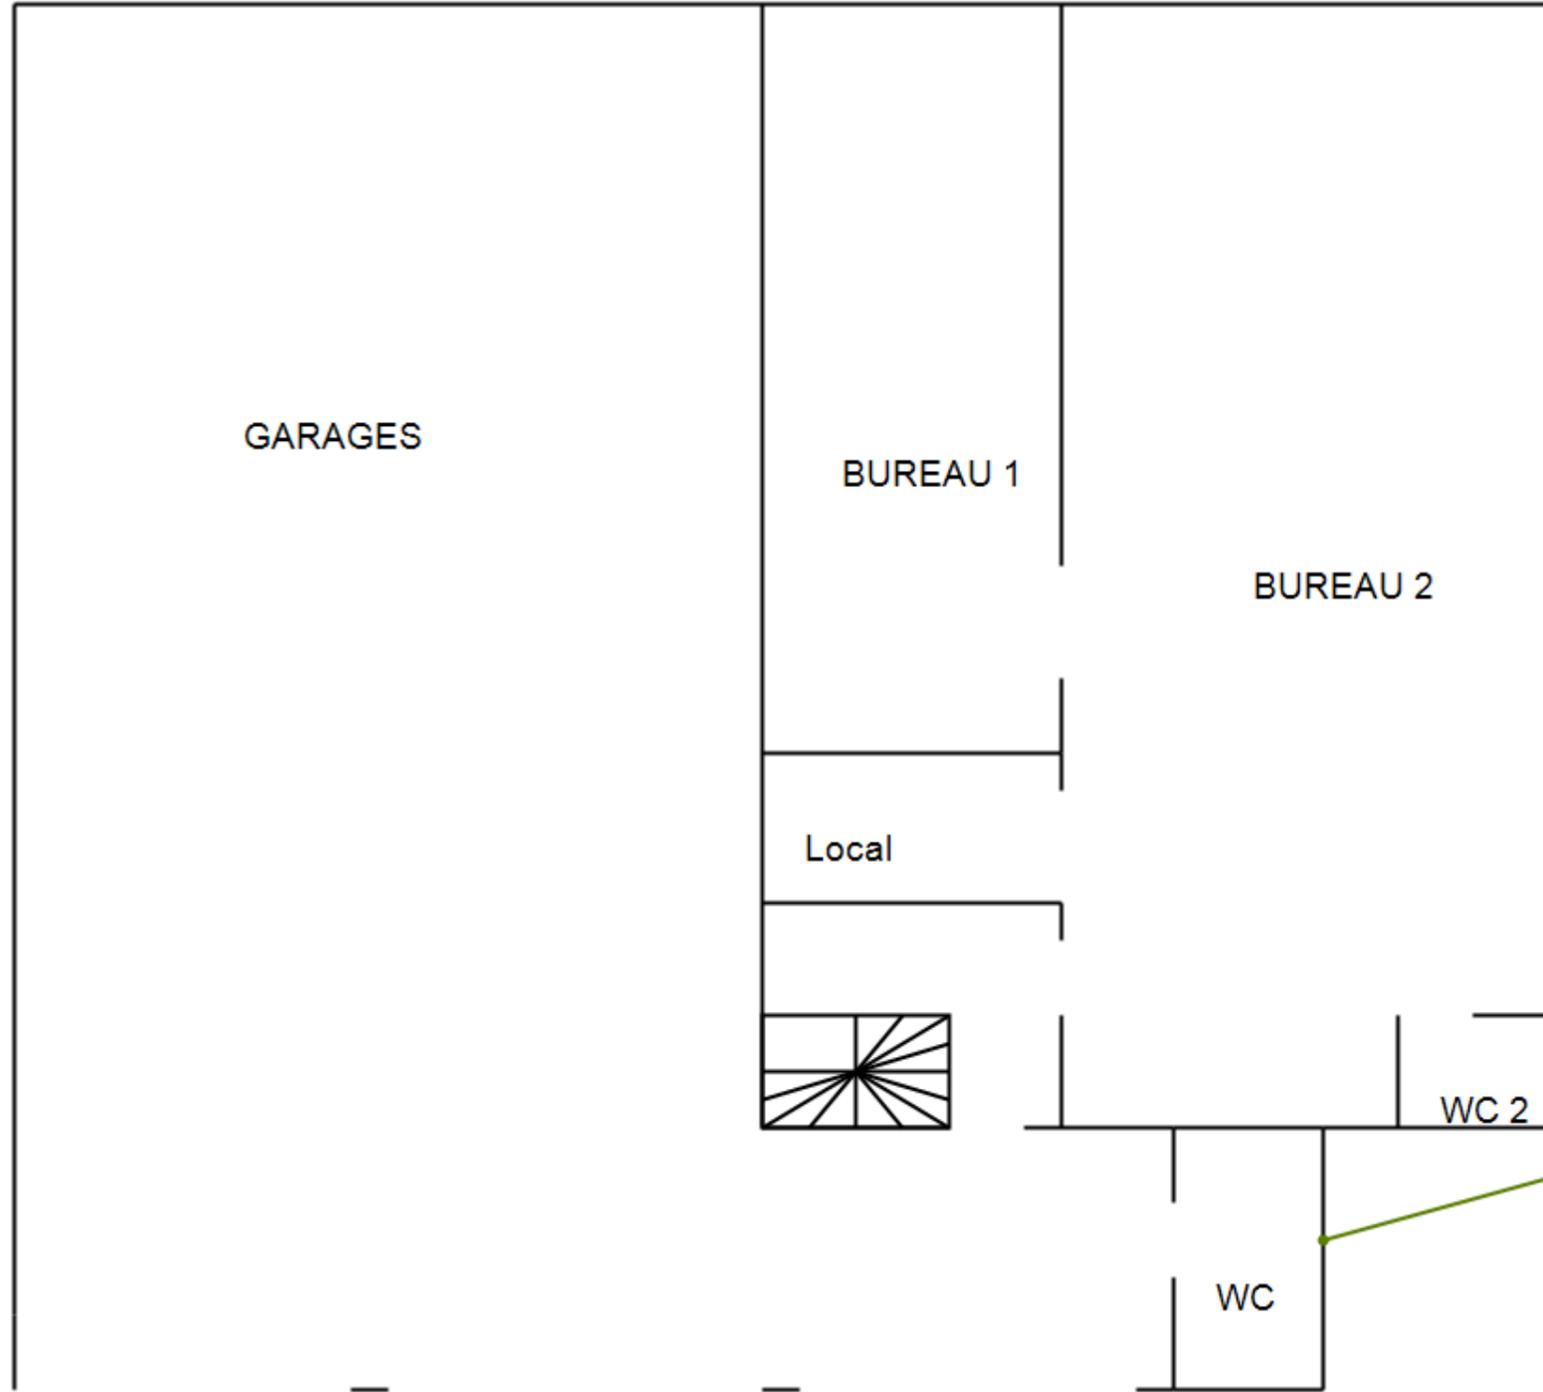
Planche de repérage

Client :	SCE DEPARTEMENTAL INCENDIE ET SECOURS	Titre :	Schéma de localisation RDC
N° rapport :		Lieu d'intervention :	CIS 301 route DE DIEPPE 76950 LES GRANDES-VENTES
N° planche :	1/2		
Type :	Croquis	Bâtiment :	
Date :	05/09/2023	Etage :	RDC
Intervenant :	BEAUFILS Baptiste	Commentaire :	
Origine du plan :	Croquis ou document transmis

Bardages  
Ardoises composites / P001:Non amianté

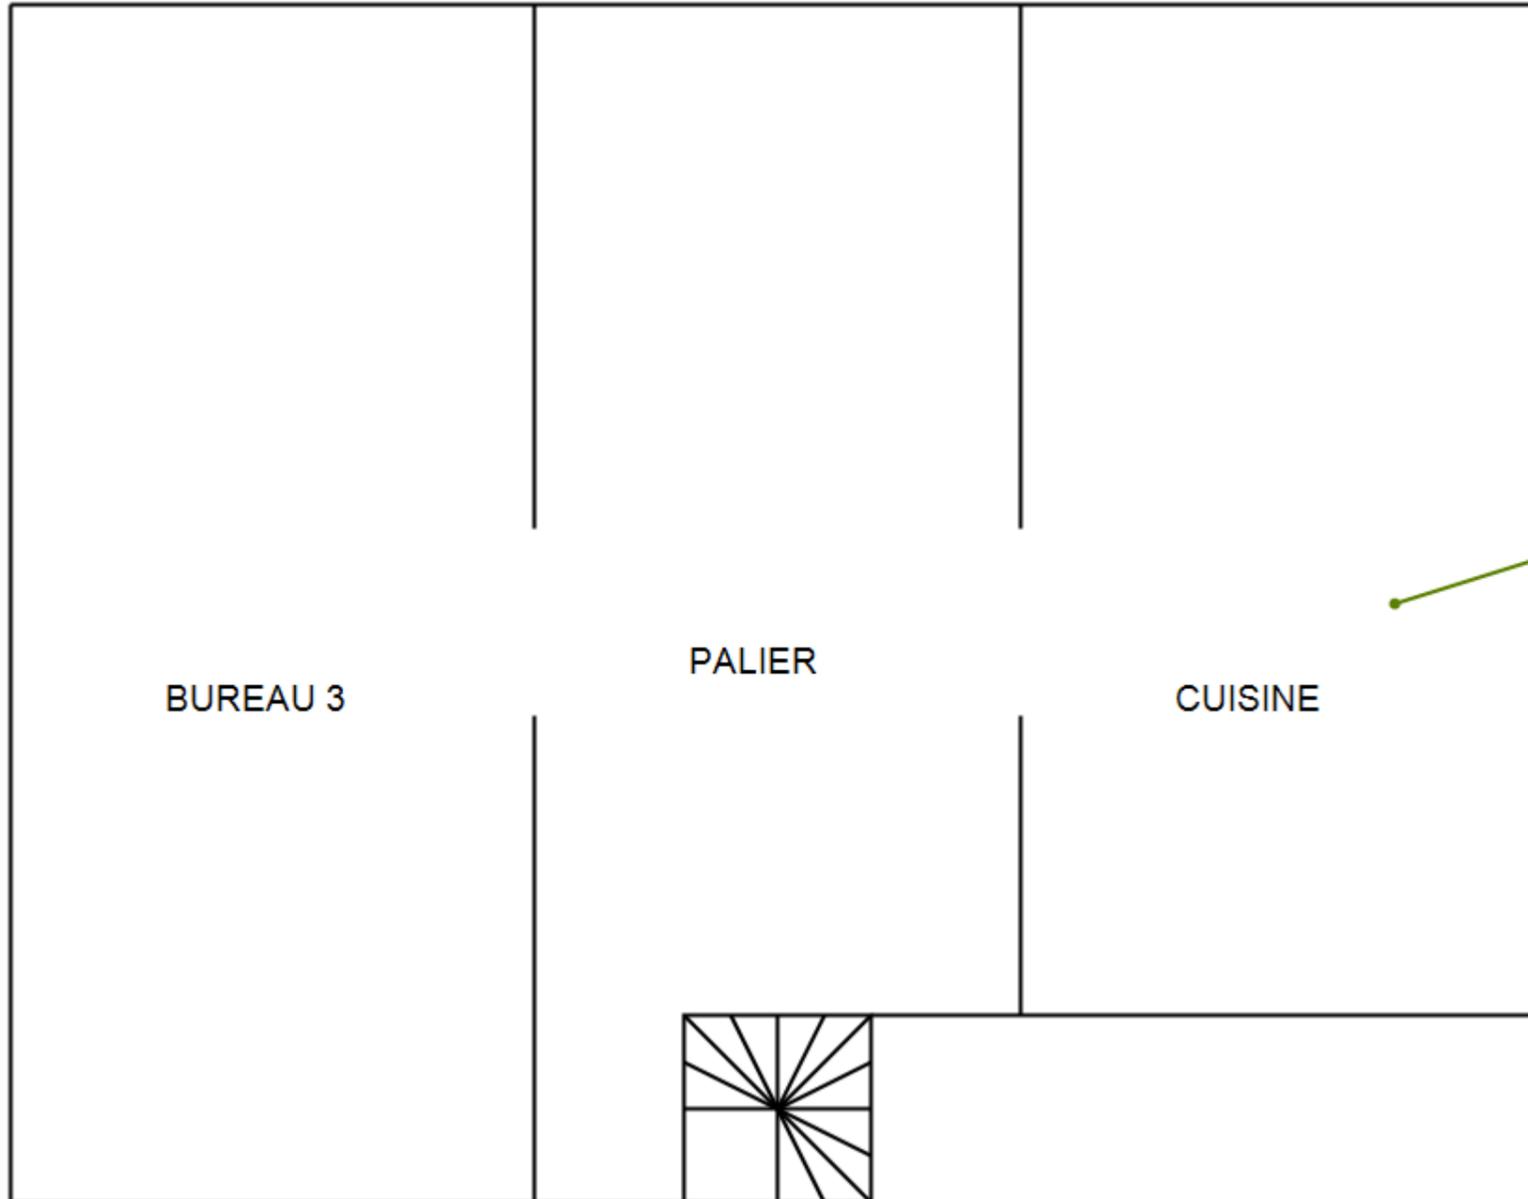
Planche de repérage

Client :	SCE DEPARTEMENTAL INCENDIE ET SECOURS	Titre :	Schéma de localisation 1er Etage
N° rapport :		Lieu d'intervention :	CIS 301 route DE DIEPPE 76950 LES GRANDES-VENTES
N° planche :	2/2		
Type :	Croquis	Bâtiment :	
Date :	05/09/2023	Etage :	1 <sup>er</sup> Etage
Intervenant :	BEAUFILS Baptiste	Commentaire :	
Origine du plan :	Croquis ou document transmis

Ardoises  
Ardoises composites / P002:Non amianté
